HELPEREI GROSSMÜNSTER ZÜRICH

# Entpaulisierung

Eine Stütze – zwei verschiedene Architekturhaltungen: Während Architekt Manuel Pauli in den 1970er-Jahren noch möglichst viel Substanz zeigen wollte, muss es heute für Joos & Mathys vor allem räumlich stimmen.

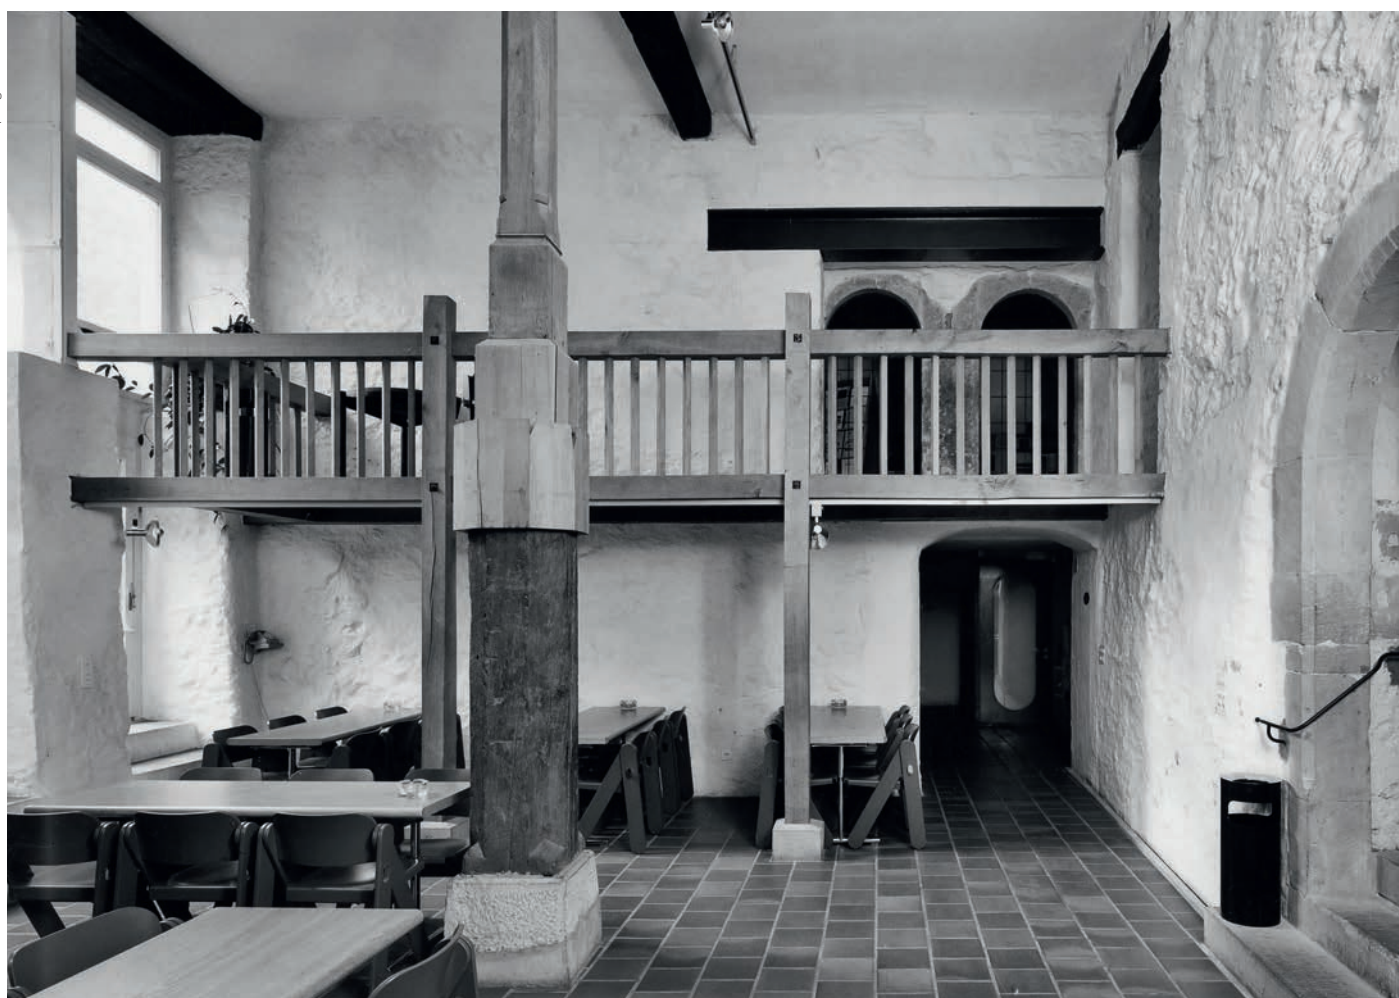
*Vorher: die Doppelstütze im Foyer zur Kapelle der Zürcher Helferei nach dem Umbau von Manuel Pauli (Aufnahme von 1978)*

*Avant: le pilier en deux parties dans le foyer de la chapelle de la «Helferei» de Zurich après les travaux de transformation de Manuel Pauli (photo de 1978)*

Zum Architekturstudium kam ich nach Zürich. Eine Freundin veranstaltete damals in der Helferei Filmabende und ich staunte über diese seltsame Doppelstütze, die im Foyer vor der Kapelle stand. Doppelt, nicht weil zwei Stützen neben-, sondern weil sie übereinander standen. Dazwischen eine neuere Holzverbindung, vielleicht auch nur eine Verkleidung. Als damaligem Baulaien zeigte mir die Konstruktion: Dieser Raum war nicht immer zweigeschossig. Tatsächlich hatte in den 1970ern der Architekt Manuel Pauli (1930–2002) die Decke entfernen lassen.

In den 1950er-Jahren gab es ein Wettbewerbsprojekt für den Umbau der Helferei, später ein Abbruch- und Neubauprojekt, das aber 1964 an einer Volksabstimmung scheiterte, und danach wieder einen Wettbewerb, den Manuel Pauli gewann. Sein damaliger Mitarbeiter Klaus Dorn erinnert sich noch genau an den Umbau, der von 1969 bis 1974 dauerte. Die Breiting-Kapelle sei vorher nur von der Strasse her zugänglich gewesen. Mit der Verwandlung in einen Mehrzweckraum sei ein anderes Raumkonzept nötig geworden. Für ein neues Foyer haben sie den Zwischenboden entfernt. Und um die zwei stehen gelassenen Stützen zu verbinden, hätte er damals einen «gordischen» Holzknoten entworfen, der aus acht Eichenholzelementen bestand, und

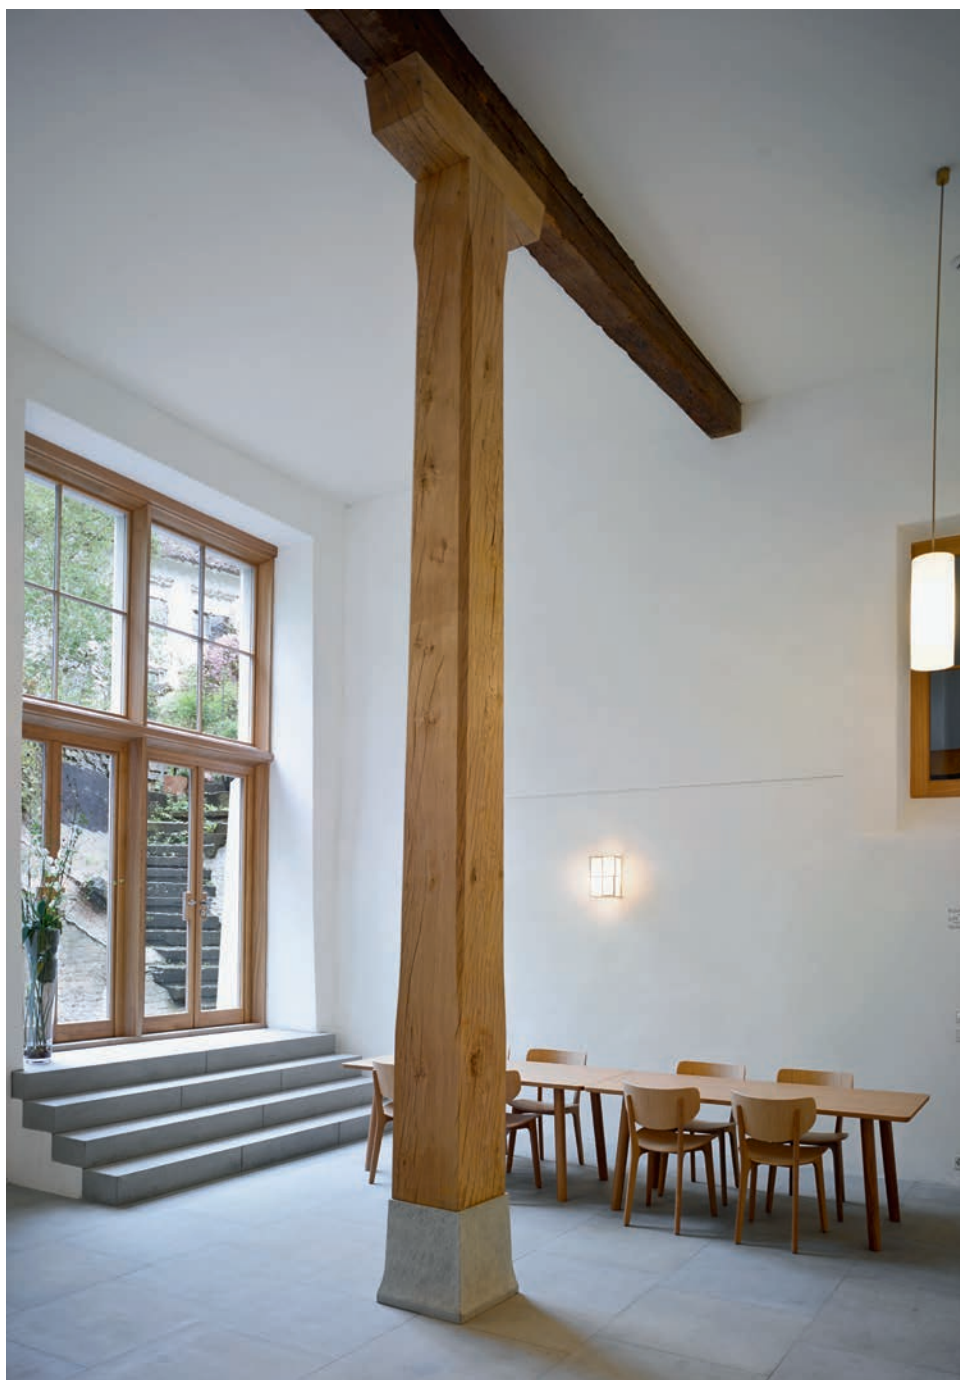
*Après: Joos & Mathys ont fait poser au milieu de l'espace rénové un nouveau pilier en chêne qui remplace les éléments historiques d'origine.*

*Nachher: Joos & Mathys haben eine neue Eichenstütze anstelle der historischen Substanz in den Raum gestellt.*

20 Jahre später stehe ich wieder in diesem Raum. Die Helferei ist letztes Jahr frisch renoviert worden. Die Doppelstütze ist weg. An ihrer Stelle steht eine 4,59 Meter hohe Eichenstütze auf einem neuen Sandsteinsockel und trägt ein Sattelholz. Aus zwei mach eins. Die Kanten des Holzes sind gefast, der Sandstein ist scharriert. Trotz der traditionellen Bearbeitung sehe ich als Architekt sofort: Hier ist alles neu. Doch wie geht es einem Laien, wenn er eine solche Stütze in historischem Gemäuer sieht? Zerstören von Originalsubstanz und Nachahmen einer historischen Stütze: Darf man das? Die Denkmalpflege hat uns doch gelehrt, wer das Original kopiere, entwerte das Original.

hat er Fenster zugemauert, aus dem Doppelfenster ein echtes Doppelfenster gemacht, die Galerie entfernt, einen neuen Boden verlegt, die Wände verputzt, vieles mehr gemacht und eben die Doppelstütze ersetzt. Auch sei sie statisch zu wenig stark gewesen. Der Boden im darüberliegenden Zwingli-Zimmer hatte sich leicht gesenkt. Warum wieder eine Stütze mitten im Raum? «Sie ist wichtig», sagt Joos, «wir wollten die Geschichte mitnehmen, eine Erinnerung an früher bewahren». Den Geist wollen Joos & Mathys nicht aus einem Haus treiben, eher Motive aufnehmen und stärken. Wenn man denkt, es sei schon immer so gewesen, dann haben sie ihr Ziel erreicht.

Weil es dem Architekten wichtig war, dass der neue Pfeiler aus einem einzigen Stück Holz bestand, musste er in der Schweiz lange nach einer Sägerei suchen. Auch sollte die Stütze nicht aus dem Kernholz des Baumes geschnitten sein, damit sich nicht zu viele Risse zeigen. Die Stütze sollte schlicht und elegant sein, nicht dominieren. Förster, Sager und Architekt standen deshalb im November 2012 in einem Wald an der Thur und wählten eine 300-jährige Eiche aus. Während Steinhauer den Sandsteinsockel nach alter Methode bearbeitet haben, ist die Stütze nicht von Hand gehobelt. Doch wo sind die Grenzen?, frage ich mich. «Wir wollen nicht auf alt machen», sagt Joos. Die Grenzen würden sie intuitiv legen, wo es sinnvoll sei, nicht fundamentalistisch entscheiden.
